Förändrad emissionsbild i golvsystem med modern tät betong

TEXT MARCIN STELMARCZYK, TED RAPP, HANS HEDLUND, FREDRIK GRÄNNE & STAFFAN CARLSTRÖM

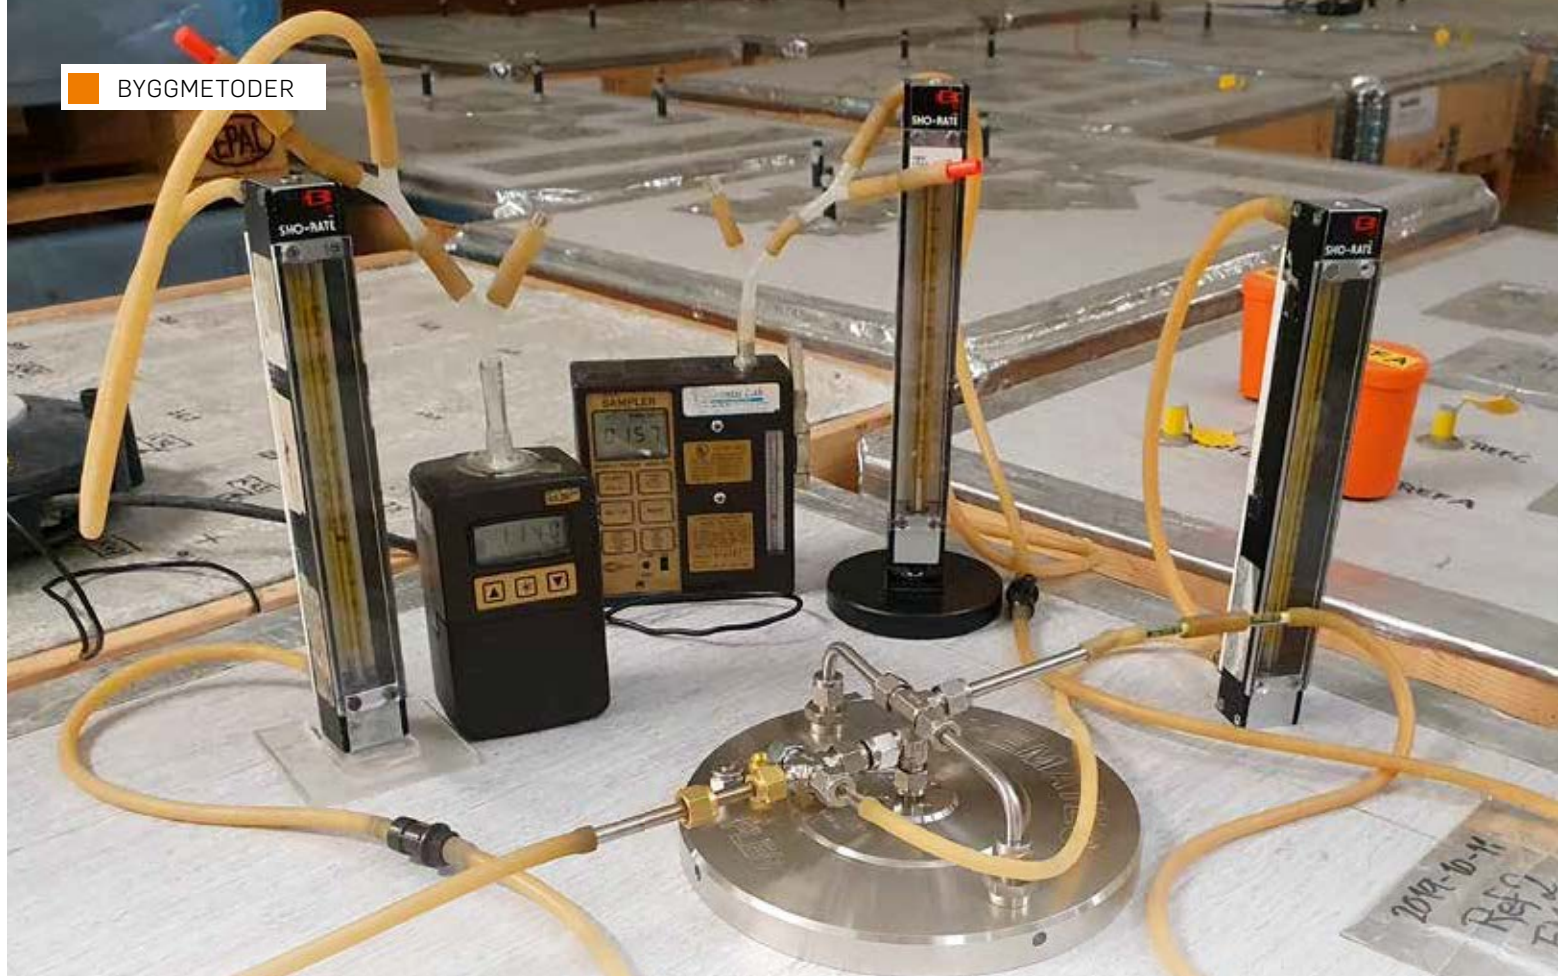
Emissionsmätningar har utförts både på ovansidan av ytskikten samt under. På ovansidan användes FLEC som mätmetod enligt referens 4, se ingressbild för mätuppställning. Mätningen på undersidan utfördes med kammarmetoden på materialprov (avjämning eller betong) uttaget med kärnborr, se referens 5 för detaljerad beskrivning samt Figur 1 för mätuppställning. Mätning enligt FLEC utfördes av Polygon AK, kammarmätning av Chemik Lab AB och analys av resultat från bägge mätningarna av IVL Svenska Miljöinstitutet AB.

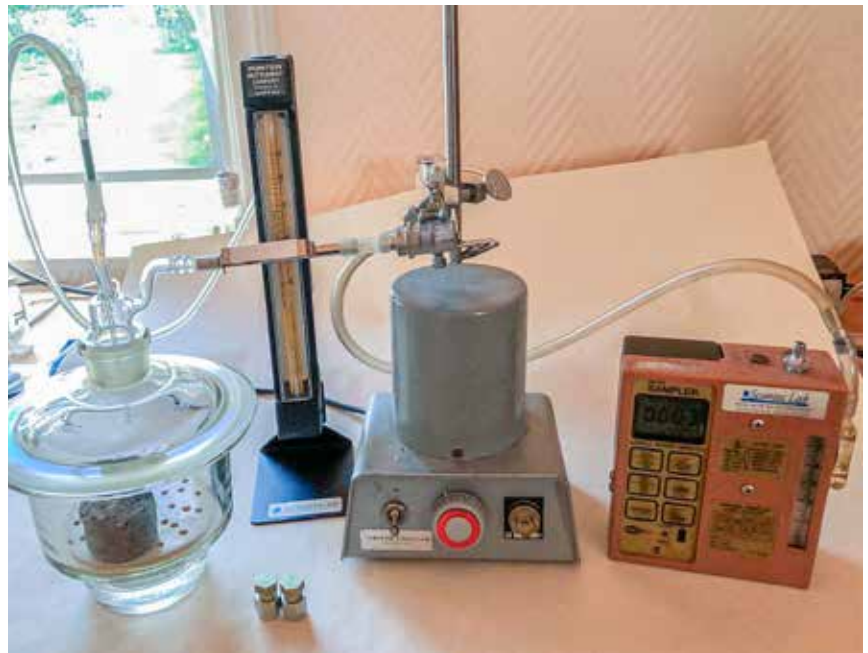
Figur 1. Mätuppställning för kammarmetoden med uttaget prov.

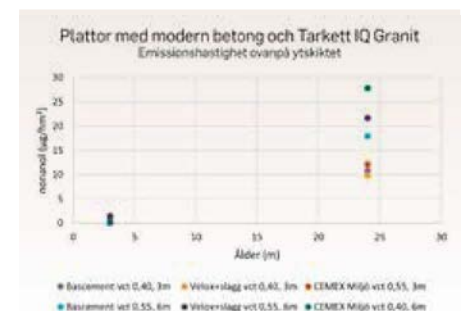
Figur 3. Emissioner av nonanoler ovanpå ytskiktet (FLEC) för plattor med modern tät betong med Tarkett iQ Granit som ytskikt.

Plattorna med modern tät betong hade också en låg emissionsbild, inom labbets anmärkningsgränser vid mätning ovanpå ytskiktet. En växande trend observerades dock för emissioner av nonanoler från plattor med Tarkett iQ Granit, se Figur 3.

Detta resultat skall dock inte överskattas då FLEC-mätningarna på plattor med modern betong endast utfördes vid två tidpunkter. Då det tidigare konstaterats att det överlag inte föreligger fuktproblem i mätobjekten med modern tät betong, dvs. RF överstiger inte kritiskt gränsvärde, i anslutning till lim och ytskikt¹⁺², ser totalbilden av emissioner på ovansidan av betongplattorna rimlig ut. För samtliga detaljer hänvisas läsaren till referens 3.
