Förändrad emissionsbild i golvsystem med modern tät betong

Emissioner i golvsystem till följd av alkalisk hydrolys har tidigare kopplats till fuktproblem i det betongbaserade underlaget. Så behöver det inte vara i ett golv med modern tät betong och porös avjämning. Under ytskikten sker en successiv ackumulering av emissioner till mycket höga nivåer trots

TEXT MARCIN STELMARCZYK, TED RAPP, HANS HEDLUND, FREDRIK GRÄNNE & STAFFAN CARLSTRÖM

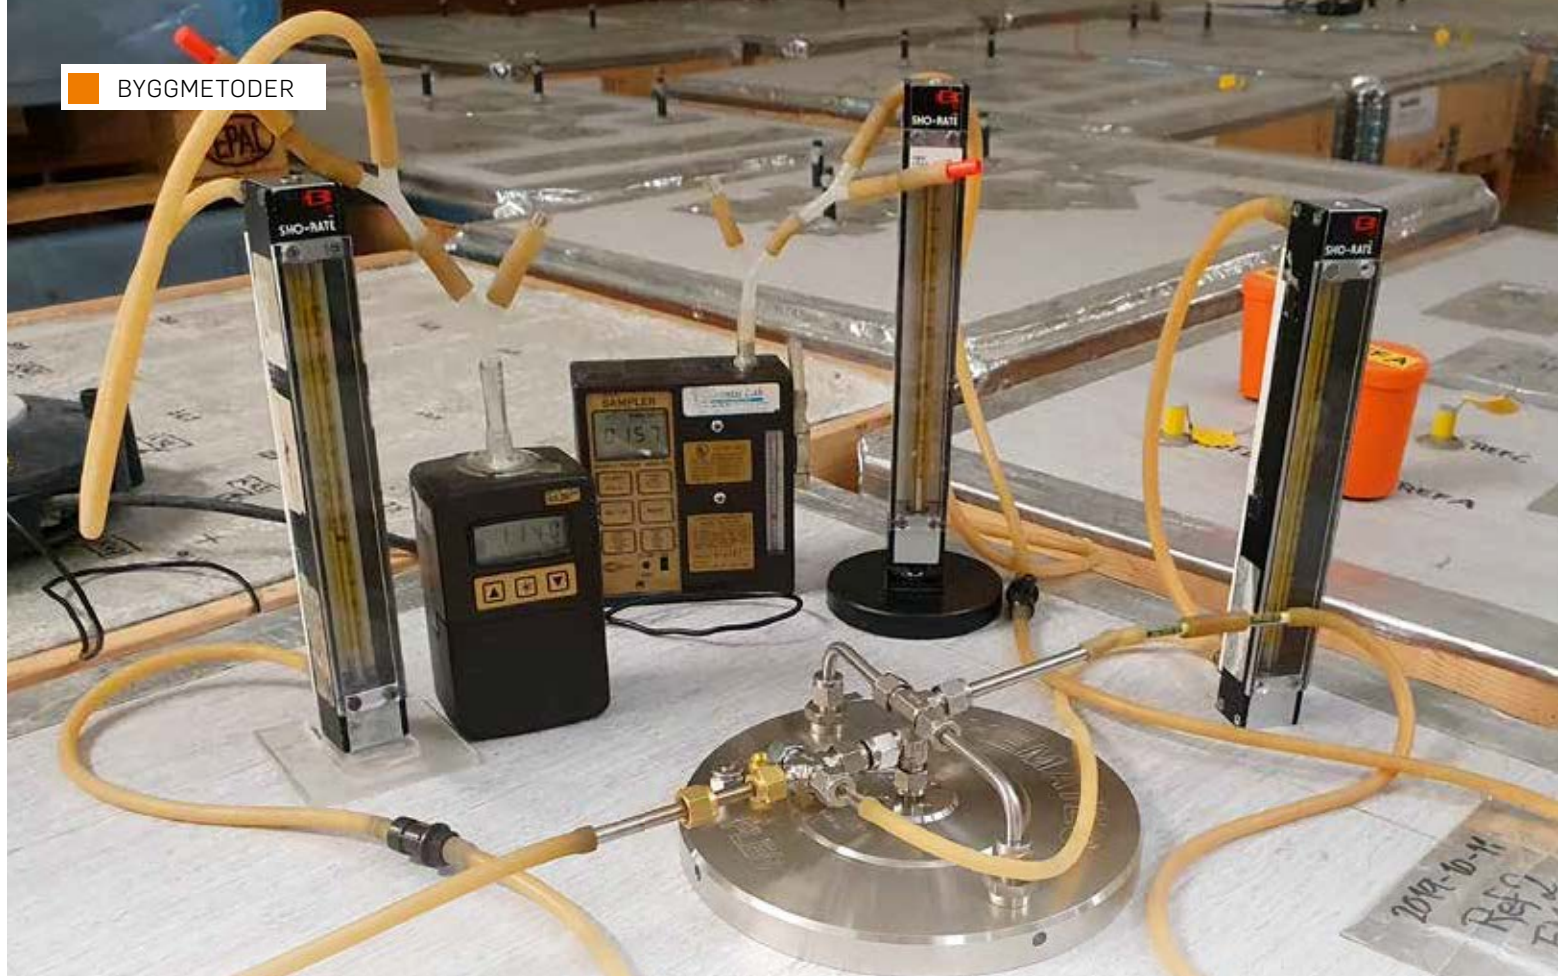
Emissionsmätningar har utförts både på ovansidan av ytskikten samt under. På ovansidan användes FLEC som mätmetod enligt referens 4, se ingressbild för mätuppställning. Mätningen på undersidan utfördes med kammarmetoden på materialprov (avjämning eller betong) uttaget med kärnborr, se referens 5 för detaljerad beskrivning samt Figur 1 för mätuppställning. Mätning enligt FLEC utfördes av Polygon AK, kammarmätning av Chemik Lab AB och analys av resultat från bägge mätningarna av IVL Svenska Miljöinstitutet AB.

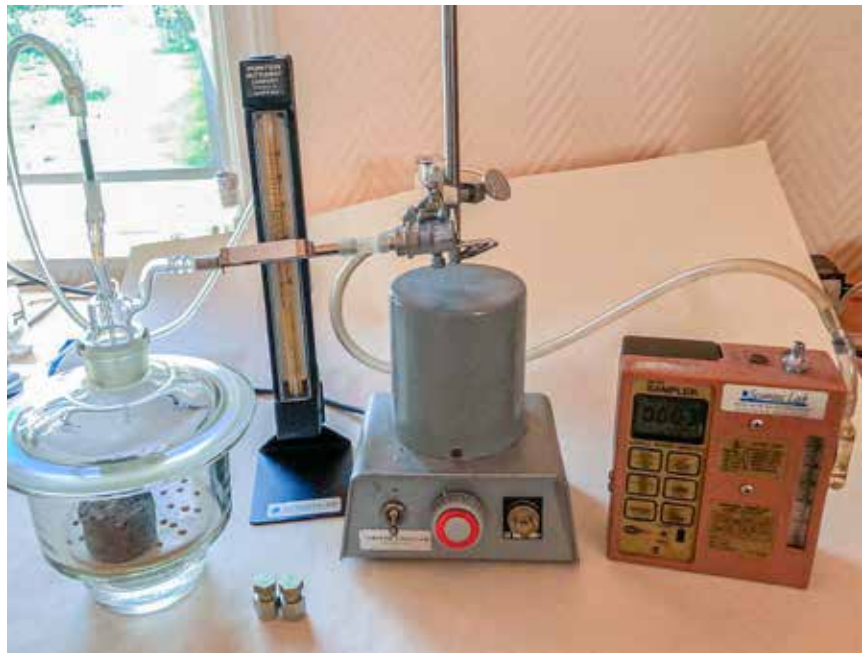
Figur 1. Mätuppställning för kammarmetoden med uttaget prov.

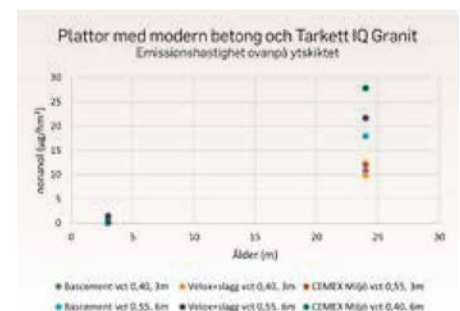
Figur 3. Emissioner av nonanoler ovanpå ytskiktet (FLEC) för plattor med modern tät betong med Tarkett iQ Granit som ytskikt.

Plattorna med modern tät betong hade också en låg emissionsbild, inom labbets anmärkningsgränser vid mätning ovanpå ytskiktet. En växande trend observerades dock för emissioner av nonanoler från plattor med Tarkett iQ Granit, se Figur 3.

Detta resultat skall dock inte överskattas då FLEC-mätningarna på plattor med modern betong endast utfördes vid två tidpunkter. Då det tidigare konstaterats att det överlag inte föreligger fuktproblem i mätobjekten med modern tät betong, dvs. RF överstiger inte kritiskt gränsvärde, i anslutning till lim och ytskikt¹⁺², ser totalbilden av emissioner på ovansidan av betongplattorna rimlig ut. För samtliga detaljer hänvisas läsaren till referens 3.

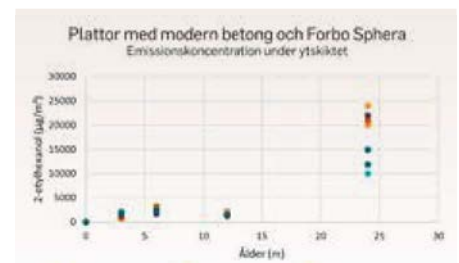
Figur 7. Emissioner av 2-etylhexanol under ytskiktet (kammarmätning) för plattor med modern tät betong och Forbo Sphera som ytskikt.

Emissioner från ytskikt för modern tät betong sammanställs i Figur 7 samt Figur 8. Emissionerna av 2-etylhexanol från Forbo Sphera kommer ungefär samtidigt tidsmässigt som de för n-butanol. Det som skiljer är överraskande höga värden efter två år. Emissioner av nonanoler från Tarkett IQ Granit ser ut att växa successivt över tid, med tvåårsvärden oproportionerligt höga jämfört med år ett, dock inte i samma extrema nivå som för 2-etylhexanol.

Som jämförelse med emissionsnivåer ovan redovisas även värden för ytterligare en typ av objekt i Tabell 1. Det är ett delobjekt där avjämnning (ca 17 mm tjock) lades ut på metallfolie, uttorkades till en nivå av 62,8 ± 1,8% RF och därefter limmades ytskikt (Forbo Sphera) på avjämnningen. Objektet innehåller således inte någon betong, som potentiell källa till hydroxidjoner eller fukt. För detta objekt redovisas emissioner från kammarmätning. Här bör noteras att emissionsnivån för 2-etylhexanol från objektet utan betong är i samma höga storleksordning som emissionerna i Figur 7.
