BRAND I MASSIVTRÄ

Utmaningar och lösningar

RISE har genomfört ett omfattande forskningsprojekt i syfte att visa hur konstruktioner i massivträ kan klara ett fullständigt brandförlopp. Här beskriver Daniel Brandon och Robert McNamee projektet vars resultat tillsammans med tidigare erfarenheter lett fram till **rekommendationer för dimensionering av exponerat massivträ för att förhindra kollaps vid ett fullständigt brandförlopp.**

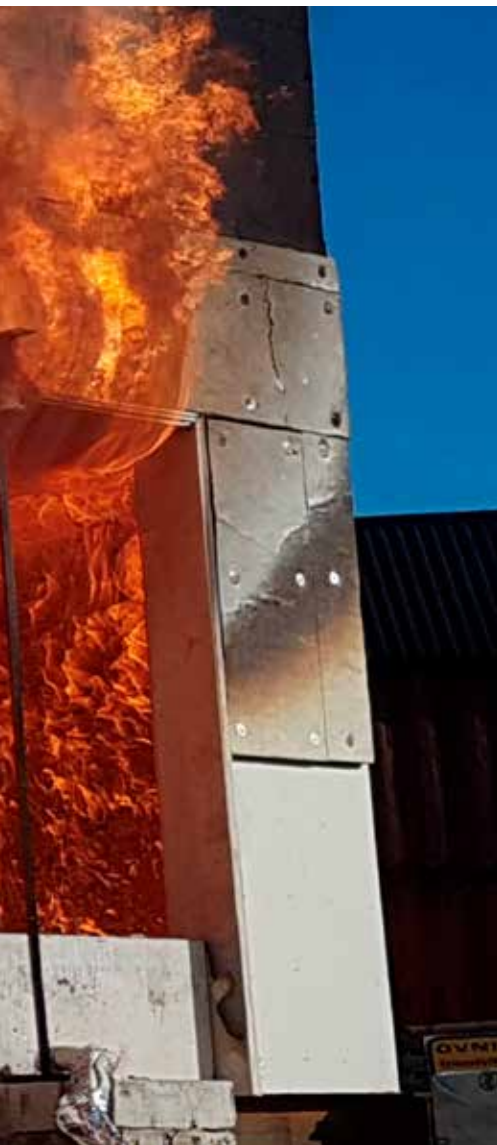
Figur 1: Ett rumsbrandprov (Test 3).

Brandrummet i den experimentella studien hade innermått 7,0×6,9×2,7 m där konstruktionen i väggar och tak var av KL- och limträ. De olika testerna inkluderade olika ytareor av exponerat trä, där taket exponerades i alla tester. Brandbelastningen under testerna var 560 MJ/m² utan att inkludera tillskottet från den exponerat träkonstruktionen. Övriga testparametrar sammanfattas i tabellen ovan. Ett antal åtgärder vidtogs för att begränsa träkonstruktionens bidrag till branden. Baserat på analys av tidigare brandtester⁵ utformades dessa åtgärder för att minska risken för:

Alla brandförlopp med undantag för test 3 avklingade kontinuerligt (se figur 2) från sett några pyrande och heta punkter i slutet av 4-timmars testet. En viktig lärdom från test 3, som började återantända efter 3,5 timmar, är att interaktionen mellan exponerade väggar kan göra att nedkylningsfasen saktar ner. Värmekamerabilder av hörn samt ett betydligt högre kolningsdjup vid de
